FAÇADES EN PIERRE DE TAILLE

ET AUTRES OUVRAGES EN PIERRE DE TAILLE

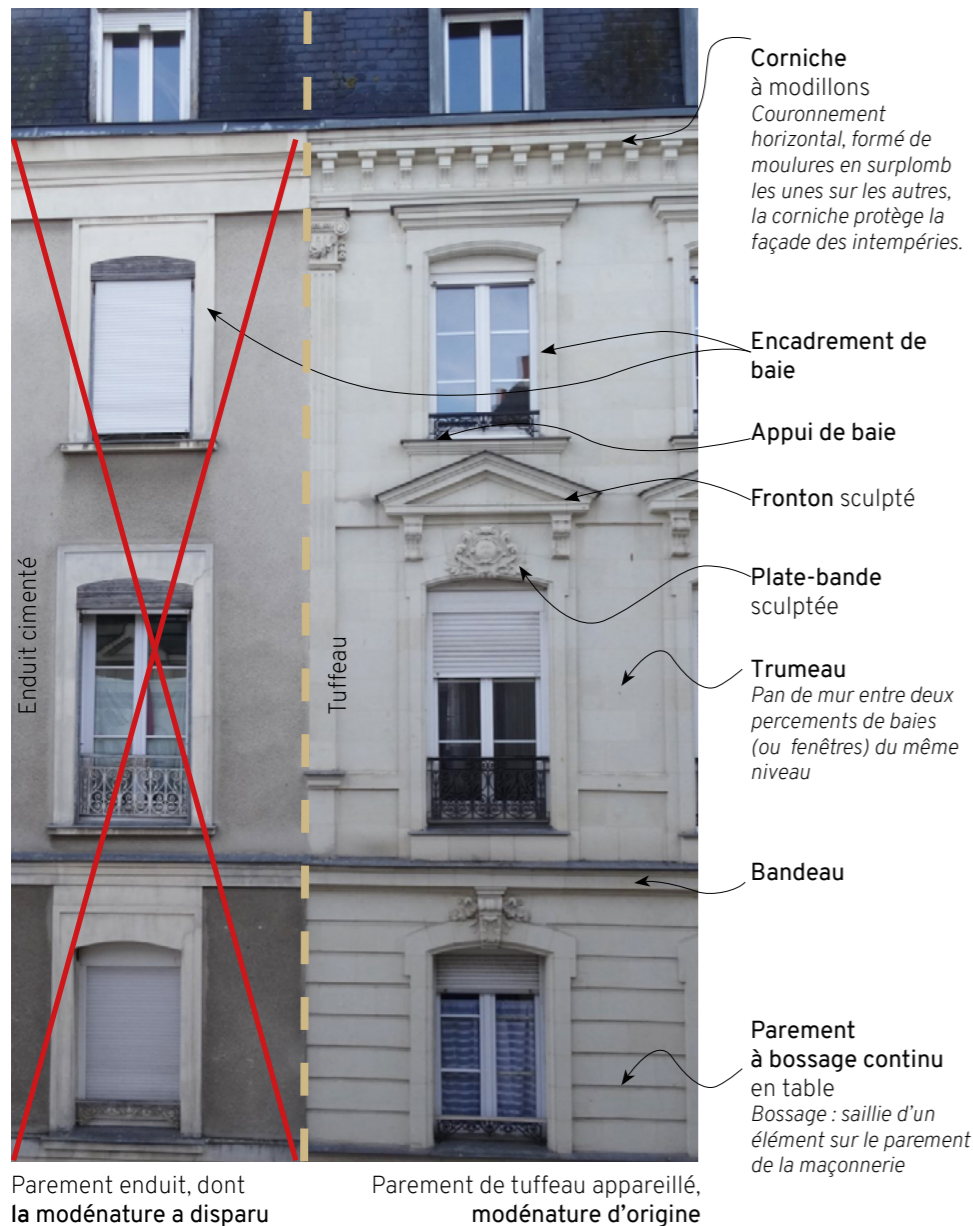
Parement enduit, dont la modénature a disparu

Parement de tuffeau appareillé, modénature d'origine

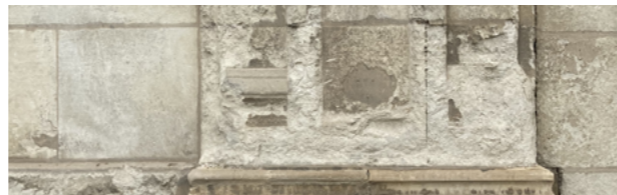
> Un parement de tuffeau **dégradé** présente des parties creusées ou desquamées (ayant perdu leur épiderme).

Dans une maçonnerie appareillée, une pierre trop endommagée engage la stabilité structurelle de la façade. Un placage n'est donc pas suffisant, la pierre entière nécessite d'être remplacée.

Le remplacement se fait par une pierre de la même dureté ou compatible avec le reste du parement.

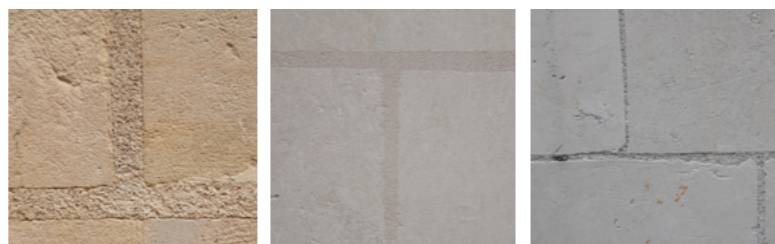
Joint au mortier de chaux naturelle

Chaux de référence NHL 3,5 et / ou CL90

Le rejointoiement des tuffeaux et autres pierres de calcaire doit être effectué exclusivement au **mortier de chaux naturelle**. La **couleur du joint doit être proche de celle de la pierre**, pour donner à lire la modénature et les sculptures plutôt que les lignes de l'appareillage. Les joints doivent être coupés à la truelle à fleur de parement.

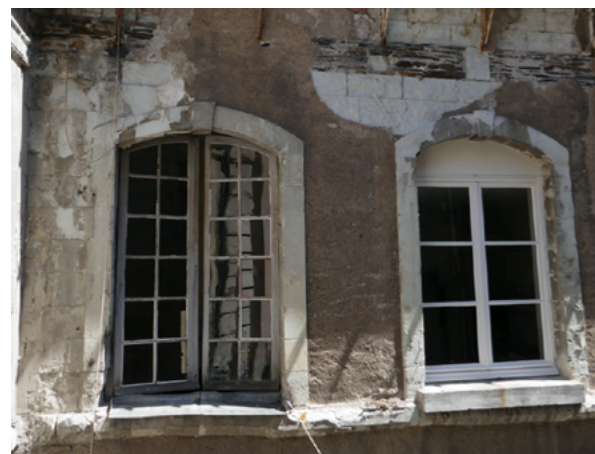
> Ci-contre, un enduit ciment a été appliqué sur une façade en tuffeau. La pierre s'est fortement dégradée occasionnant le déplacement de l'enduit.

Pour la pérennité de l'édifice, il sera nécessaire de déposer l'enduit inadapté et de restaurer le parement tuffeau (en changeant les pierres trop dégradées).

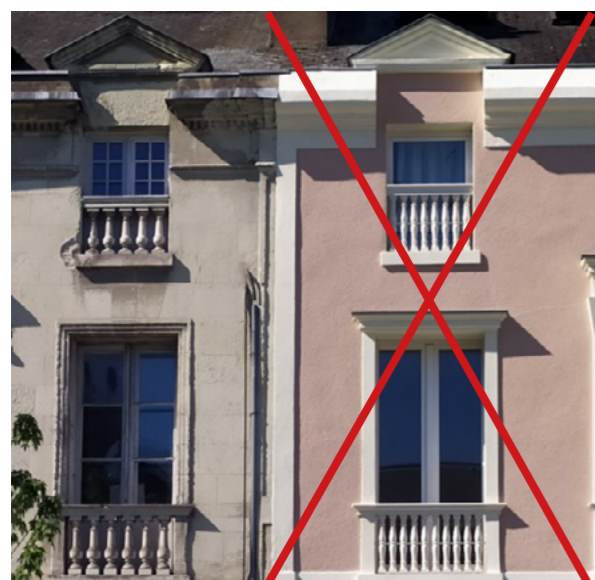
> Ici, le parement a été recouvert d'un enduit inadapté, le ravalement a dénaturé le caractère architectural de la façade d'origine.

Si l'enduit est aujourd'hui en bon état, il empêche le tuffeau de respirer et accélère sa dégradation.

Parement tuffeau apparent (d'origine) **X** Parement de tuffeau enduit, décors supprimés

Une restitution du parement tuffeau sera nécessaire tant pour retrouver la qualité de la façade que pour en assurer la pérennité.

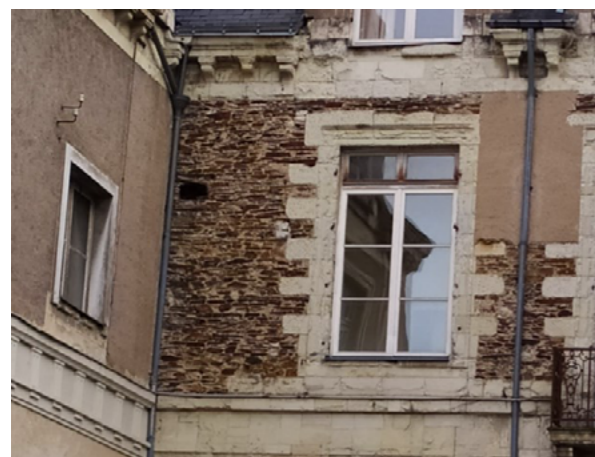
> Les moellons de schiste ont été recouverts d'un enduit cimenté, la rétention d'humidité dans le mur a accéléré la dégradation des éléments en tuffeau. **Il sera nécessaire de purger l'enduit, restaurer les parties en tuffeau et dresser un enduit traditionnel à la chaux sur les parties en maçonnerie de moellons.**

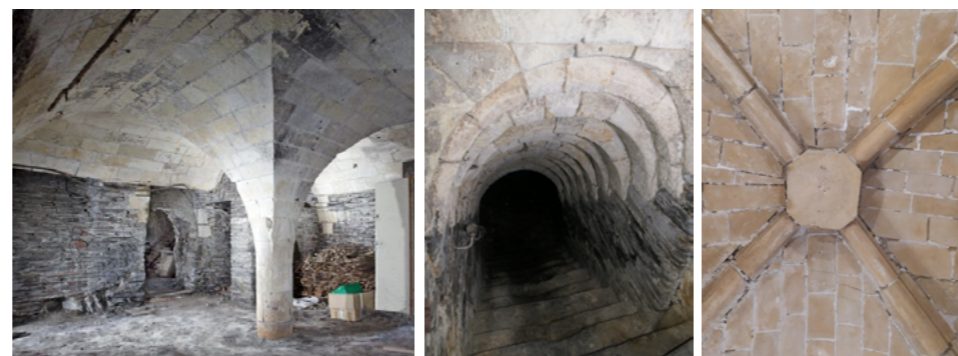
Cave voûtée

Descente de cave arcs "à redents" (XIII^e siècle)

Voûte d'ogive

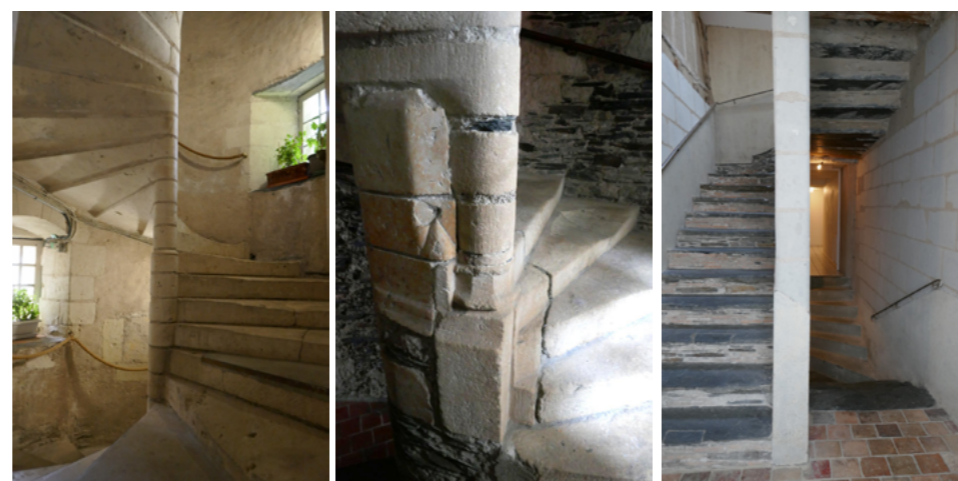
Escalier en vis en tuffeau

Pied d'escalier sculpté

Mur noyau en tuffeau

L'escalier, pratiqué et emprunté chaque jour, parfois depuis le XV^e siècle, est un ouvrage remarquable et fragile qu'il est nécessaire de surveiller. Comme une charpente, chaque pierre a un rôle dans la stabilité de l'ouvrage ; une défaillance ponctuelle peut à terme mettre en péril la stabilité et la pérennité de l'ensemble.

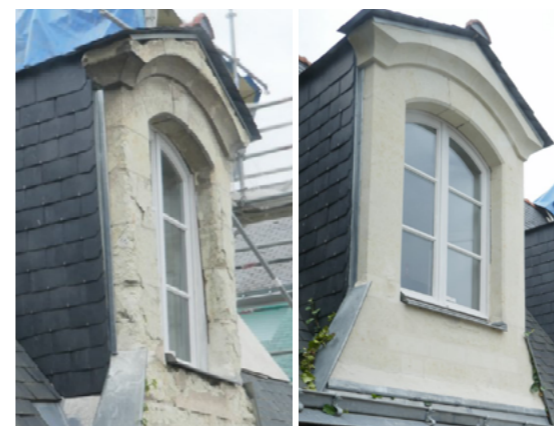
Lucarne à restaurer

Lucarne restaurée

NB : Le remplacement de pierres trop dégradées est préférable à un recouvrement par un enduit à la chaux. Le résultat sera plus pérenne et tout aussi coûteux, les deux nécessitant un échafaudage.
